INDONESIË

Algemeen

Bestaande polders

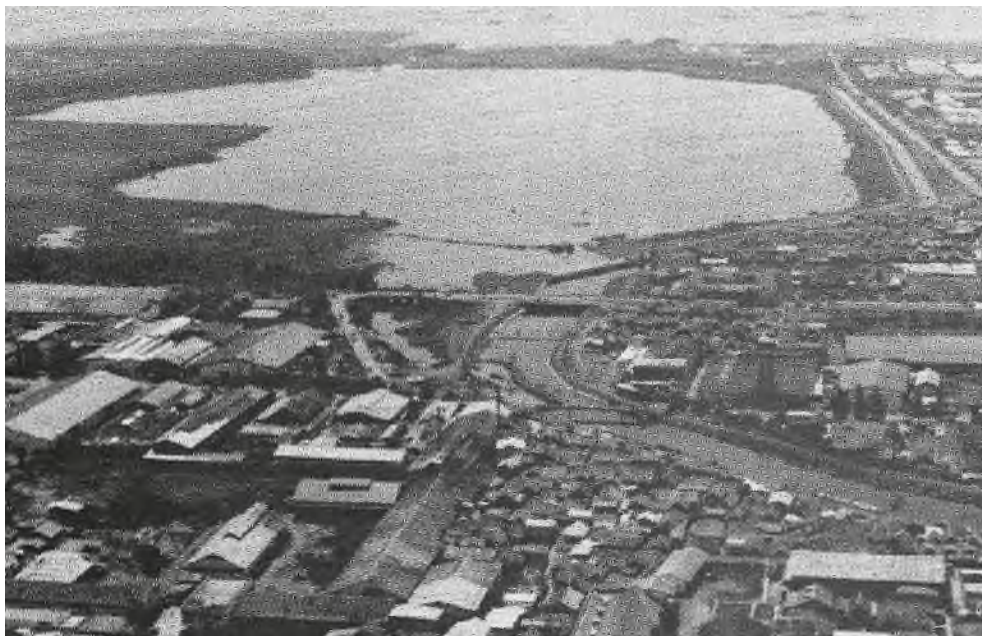
Figuur 2. Luchtfoto van het bergingsreservoir en de waterbouwkundige voorzieningen in de Pluitpolder (Kop et al., 1983)

- * voor berging binnen de Pluitpolder is een reservoir van 83 ha (3% van het polder oppervlak) (Figuur 2). Kop *et al.* (1983) geven de ontwerpcriteria voor het waterpeil in het reservoir onder de condities van 1/25 jaar. Dit zijn: in het natte seizoen P.P. -1.90 m en P.P. + 1.00 meter. Tijdens het natte seizoen geldt een minimale waterstand van P.P. -1.00 m (P.P. is Peil Priok);

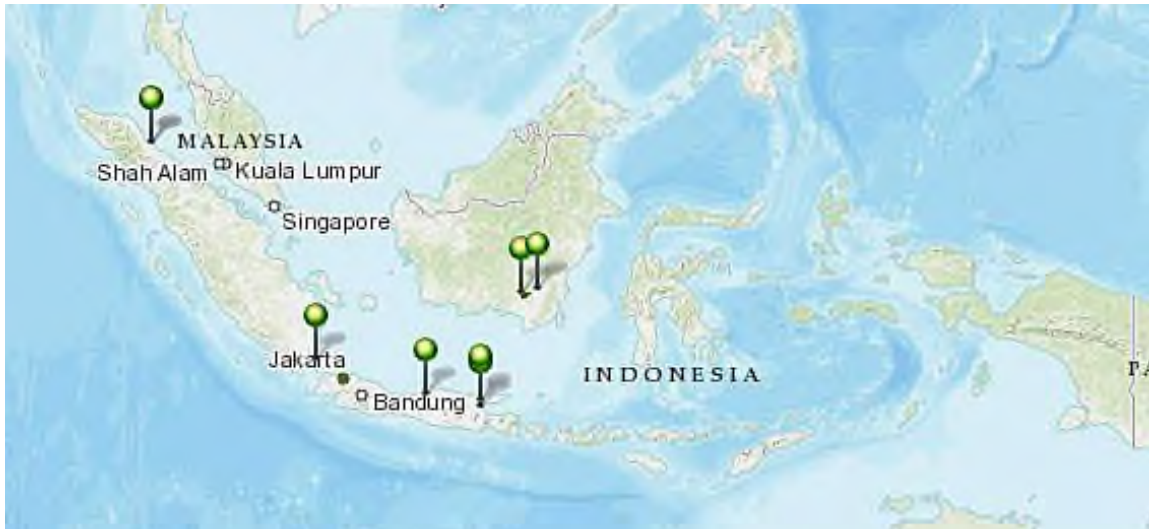
Figuur 5. Ligging van de polders in Indonesië (bron: esri – Batavialand)

De ligging van de polders in Indonesië is weergegeven in Figuur 5.

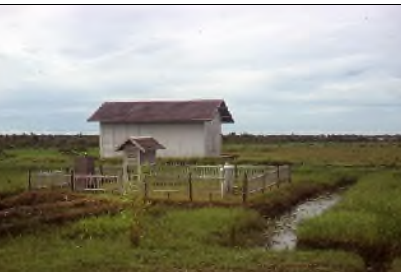
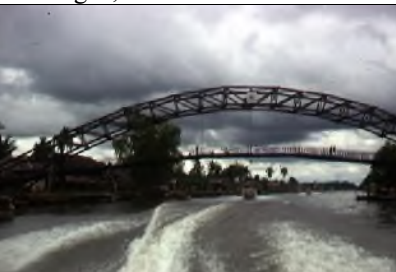
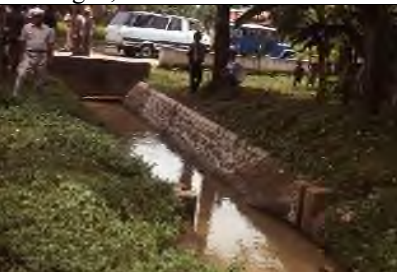
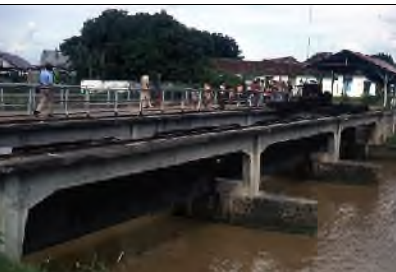
D3 4 041/D.3.4.41 Hydrologisch station in laagland gebied	D3 4 044/D.3.4.44 Brug over primair kanaal	D3 4 045/D.3.4.45 Duiker en peilschaal in tertiair kanaal	D3 4 046/D.3.4.46 Brug over secundair kanaal

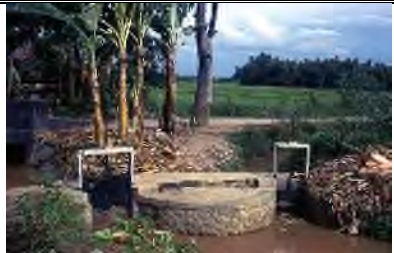
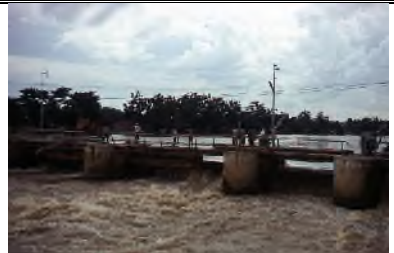
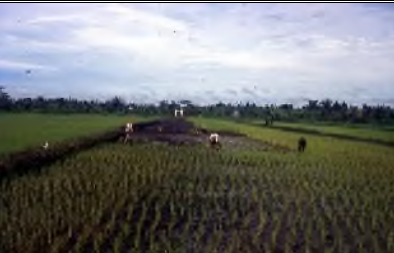
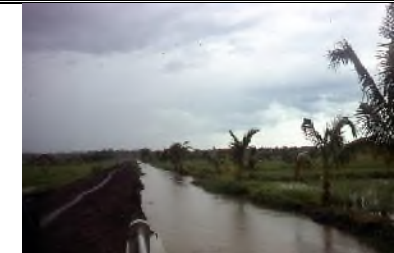
D3 4 047/D.3.4.47 Verdeelwerk in tertiair kanaal	D3 4 048/D.3.4.48 Brug over secundair kanaal	D3 4 049/D.3.4.49 Transplanten van rijst	D3 4 050/D.3.4.50 Bagger van secundair kanaal op de oever

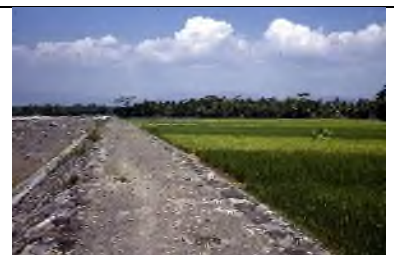
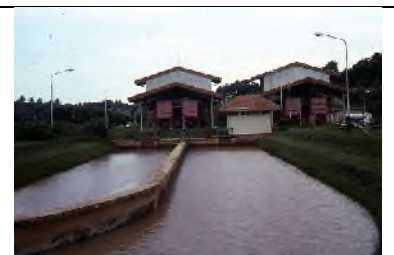
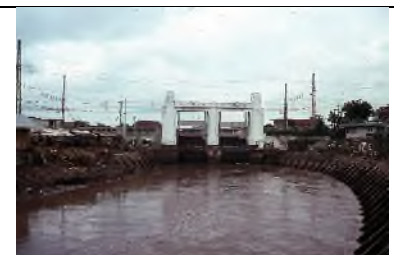
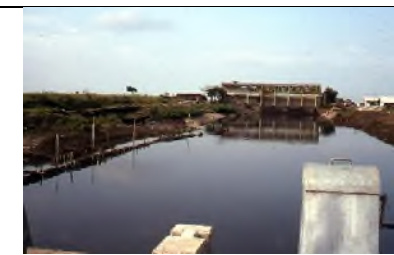
D3 4 052/D.3.4.52 Dijk langs laagland gebied	D3 4 053/D.3.4.53 Water aanvoer naar en afvoer van een installatie	D3 4 054/D.3.4.54 Uitwateringsluis	D3 4 056/D.3.4.56 Primair kanaal naar uitwateringsluis, of gemaal

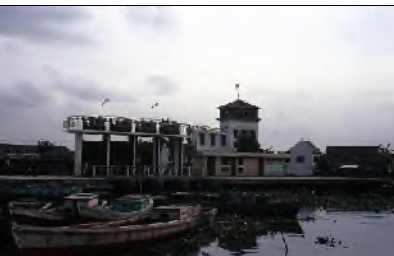
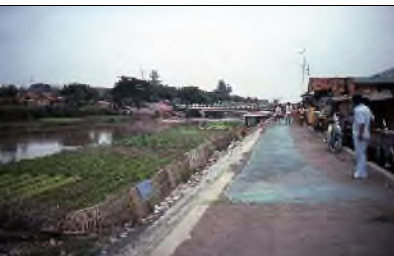
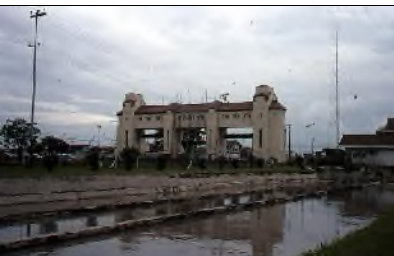
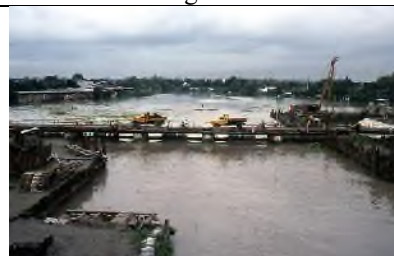
D3 4 057/D.3.4.57 Uitwateringsluis	D3 4 058/D.3.4.58 Dijk langs primair kanaal	D3 4 059/D.3.4.59 Uitwateringsluis?	D3 4 060/D.3.4.60 Brug over primair kanaal

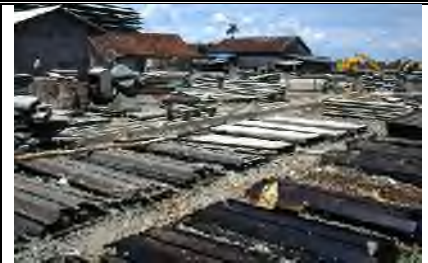
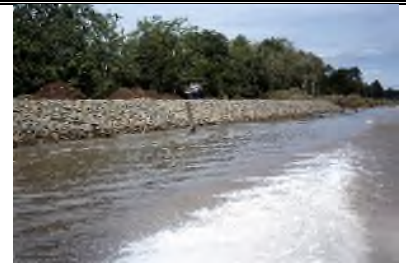
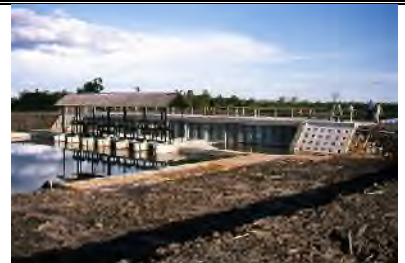
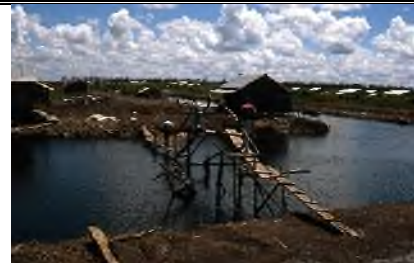
<p>D5 9 013/IX-13 Aanmaak en berging van geprefabriceerde elementen voor de stuwen in de tertiaire kanalen in de transmigranten gebieden in de Misu delta, Zuid Sumatra. 28/7 – 19/8 1989</p>	<p>D6 11 015/XI-15 Oeververdediging langs een primair kanaal in het transmigranten gebied bij Banjarmasin in Kalimantan. 23/11 – 1/12 1995</p>	<p>D6 12 008/XII-8 Uitwateringsluis in groot kanaal in Zuid Kalimantan. 11 - 18/7 1998</p>	<p>D6 12 010/XII-10 Tijdelijke brug in een transmigranten gebied in Zuid Kalimantan. 11 - 18/7 1988</p>

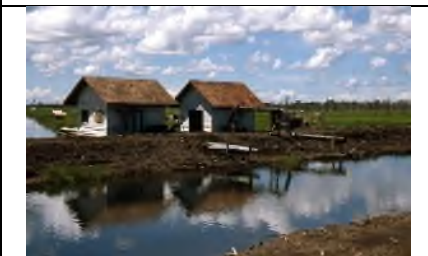
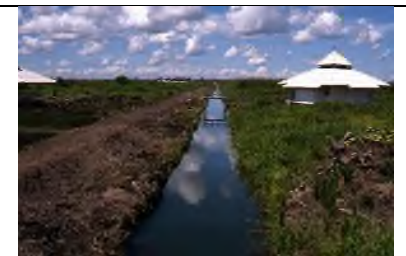
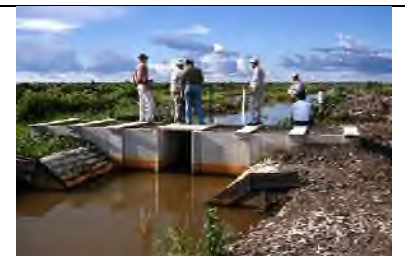
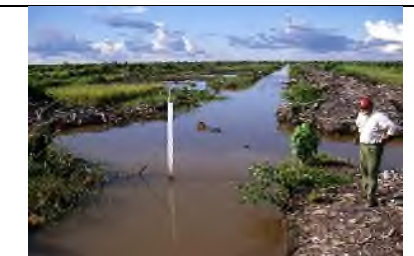
<p>D6 12 011/XII-11 Gemaal in transmigranten gebied in Zuid Kalimantan. 11 - 18/7 1998</p>	<p>D6 12 012/XII-12 Nieuw gegraven secundair kanaal in een transmigranten gebied in Zuid Kalimantan. 11 - 18/7 1998</p>	<p>D6 12 017/XII-17 Stuw in een nieuw gegraven secundair kanaal in een transmigranten gebied in Zuid Kalimantan. 11 - 18/7 1998</p>	<p>D6 12 019/XII-19 Peilschaal op de kruising van een nieuw gegraven secundair kanaal in een transmigranten gebied in Zuid Kalimantan. 11 - 18/7 1998</p>

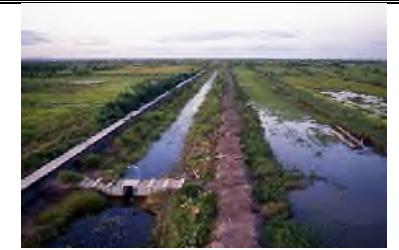
<p>D6 12 021/XII-21 Stuw in een nieuw gegraven secundair kanaal in een transmigranten gebied in Zuid Kalimantan. 11 - 18/7 1998</p>	<p>D6 12 024/XII-24 Uitwateringsluis in een groot kanaal in Zuid Kalimantan. 11 - 18/7 1998</p>	<p>D6 12 028/XII-28 Brug over een nieuw gegraven secundair kanaal in een transmigranten gebied in Zuid Kalimantan. 11 - 18/7 1998</p>	<p>D6 12 033/XII-33 Aanleg van een uitwateringsluis in een groot kanaal in Zuid Kalimantan. 11 - 18/7 1998</p>

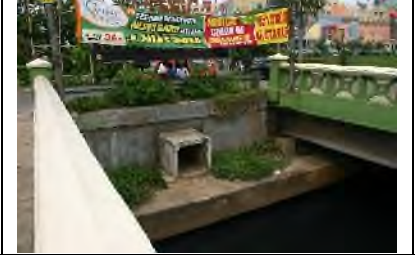
<p>114_1427 Kali Sunter, het kanaal waar een deel van het overtollige water van de Kelapa Gading polder wordt uitgemalen. 1 april 2006</p>	<p>114_1430 Krooshek voor een van de gemalen dat overtollig water van de Kelapa Gading polder uitmaalt op de Kali Sunter. 1 april 2006</p>	<p>114_1433 Afvoerpunt van de gemalen die overtollig water van de Kelapa Gading polder uitmalen op de Kali Sunter. 1 april 2006</p>	<p>114_1437 Waterafvoer van de Kali Sunter. 1 april 2006</p>

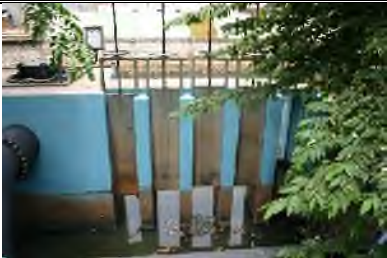
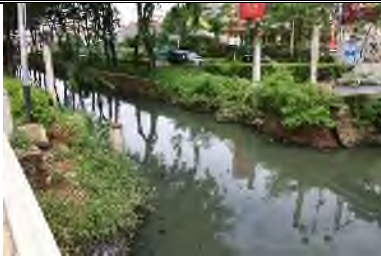
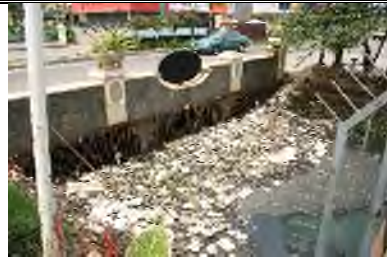
<p>114_1438 Gezicht op de Kali Sunter. 1 april 2006</p>	<p>114_1439 Schuiven in de uitstroming van een gemaal dat water van de Kelapa Gading polder uitmaakt op de Kali Sunter. 1 april 2006</p>	<p>114_1442 Verontreinigd water en oever erosie in de Kali Sunter. 1 april 2006</p>	<p>114_1443 Verontreiniging voor een duiker in een van de kanalen van de Kelapa Gading polder. 1 april 2006</p>

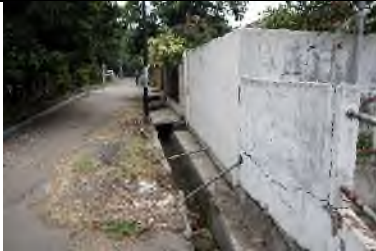
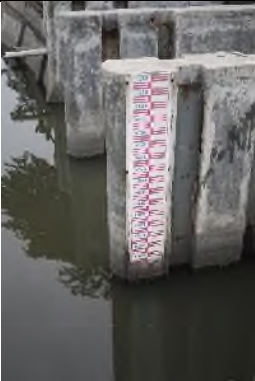
<p>IMG_3896 Afvoer kanaal naar een bergingsreservoir. Dit kanaal heft onvoldoende afvoercapaciteit in vergelijking met de capaciteit van het gemaal om het water naar het bergingsreservoir uit te malen. 25 september 2012</p>	<p>IMG_3898 Peilschaal bij de inlaat van een gemaal van een van de polders in Jakarta. 25 september 2012</p>	<p>IMG_3899 Betonnen muur om overstroming vanuit de monding van een rivier bij de Java zee te voorkomen. 25 september 2012</p>	<p>IMG_3905 Huis en afval in de monding van een rivier bij de Java zee. 25 september 2012</p>

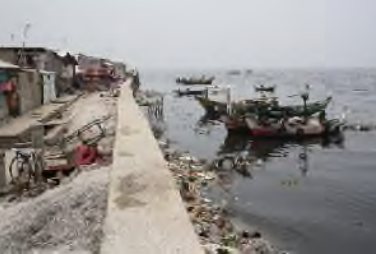
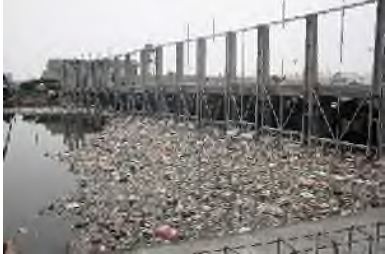
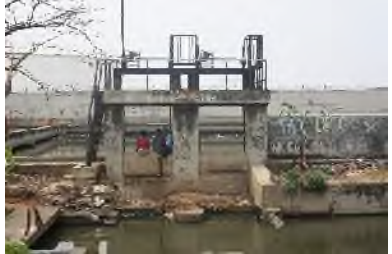
<p>IMG_3917 Betonnen muur om overstroming vanuit de monding van een rivier bij de Java zee te voorkomen. 25 september 2012</p>	<p>IMG_3921 Boten in de monding van een rivier bij de Java zee. 25 september 2012</p>	<p>IMG_3923 Afvalberg voor een uitwateringsluis aan de monding van een rivier bij de Java zee. 25 september 2012</p>	<p>IMG_3930 Uitwateringsluis naar een rivier in Jakarta. 25 september 2012</p>

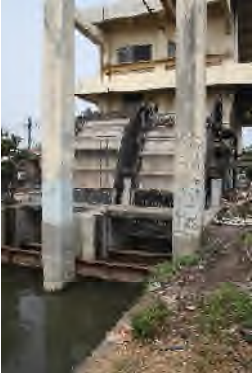
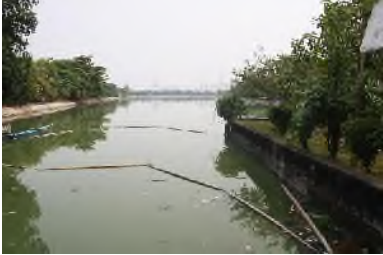
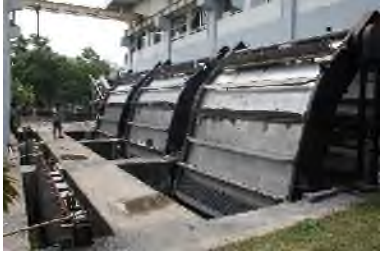
<p>IMG_3933 Gemaal in een van de kanalen in Jakarta waar het water naar een rivier wordt uitgemalen. 25 september 2012</p>	<p>IMG_3939 Kanaal naar een bergingsreservoir in Jakarta. 25 september 2012</p>	<p>IMG_3941 Afval verwijderaar voor de inlaat van een gemaal in een van de polders in Jakarta. 25 september 2012</p>	<p>IMG_3945 Verontreiniging in een kanaal in Jakarta. 25 september 2012</p>

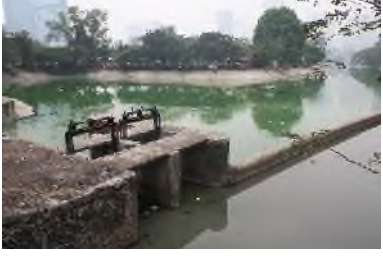
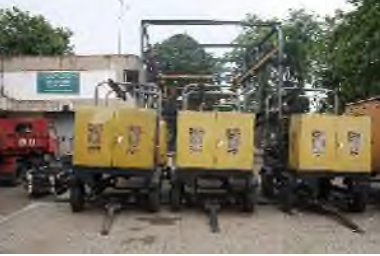
<p>IMG_3950 Verwijderen van afval voor een uitlaat van een van de kanalen in Jakarta. 25 september 2012</p>	<p>IMG_3953 Uitlaat van een gemaal in een kanaal in Jakarta. 25 september 2012</p>	<p>IMG_3958 Uitlaat van een kanaal bij een bergingsreservoir in Jakarta. 25 september 2012</p>	<p>IMG_3966 Mobiële pompen in een opslag in Jakarta. 25 september 2012</p>

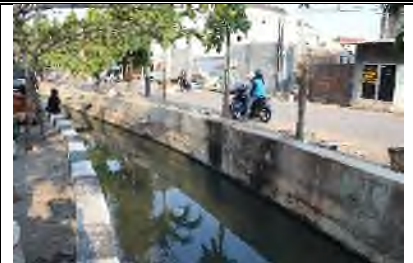
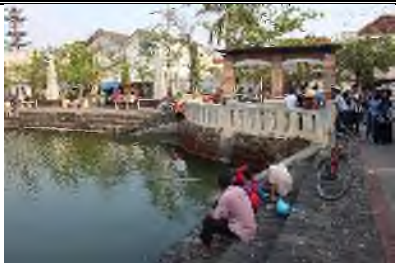
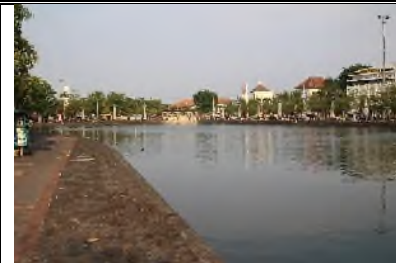
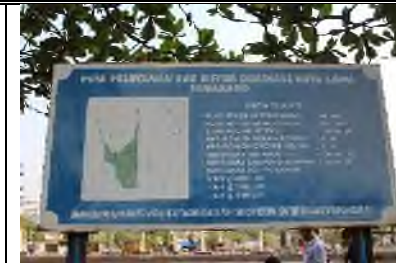
<p>IMG_2441 Afvoer kanaal in de Oude Stad Kota Lama van Semarang. 16 november 2015</p>	<p>IMG_2444 Inlaat naar en uitlaat van het Tawang bergingsreservoir. 16 november 2015</p>	<p>IMG_2446 Tawang bergingsreservoir bij het treinstation van Semarang. 16 november 2015</p>	<p>IMG_2448 Informatie bord met de karakteristieke gegevens van het waterbeheersingsysteem van de Oude Stad Kota Lama van Semarang 16 november 2015</p>

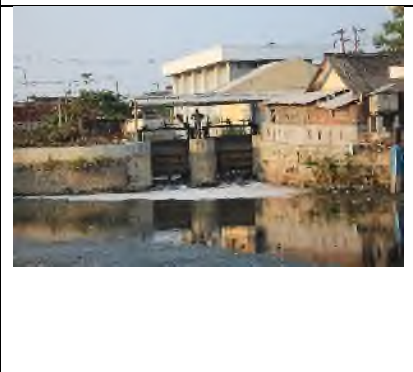
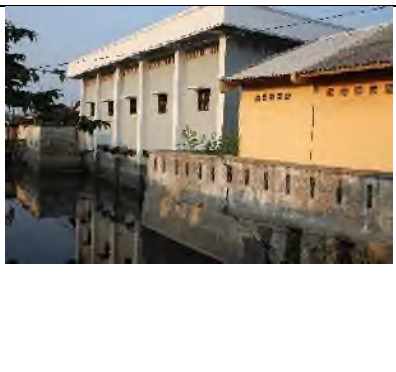
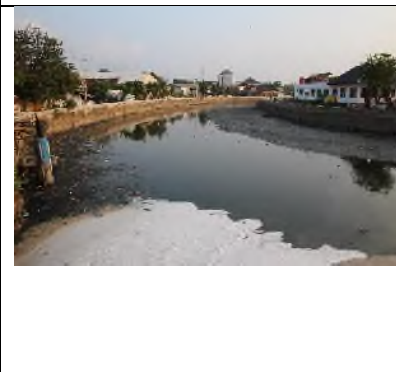
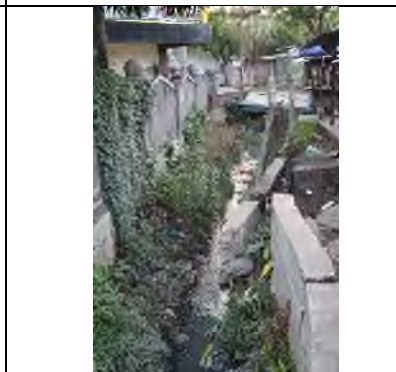
<p>IMG_2454 Vertikale schuiven bij de inlaat van de rechter tak van de Semarang rivier die bij de uitmonding naar zee is afgesloten. 16 november 2015</p>	<p>IMG_2455 Gemaal achter de inlaat van de rechter tak van de Semarang rivier die bij de uitmonding naar zee is afgesloten. Dit gemaal bemaalt ook het overtollige water van de Oude Stad Kota Lama van Semarang. 16 november 2015</p>	<p>IMG_2458 Zicht op de Semarang rivier vanuit het splitsingspunt in bovenstroomse richting. 16 november 2015</p>	<p>IMG_2469 Beschadigd en verontreinigd kanaal in een woonwijk in Semarang. 16 november 2015</p>

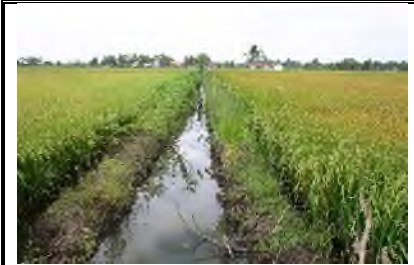
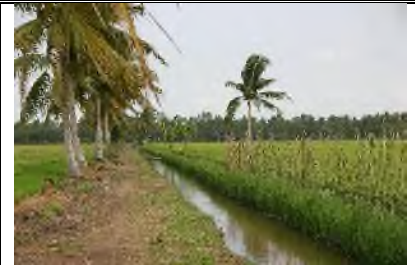
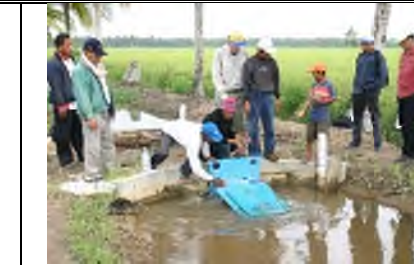
<p>103_0332 Tertiair kanaal tussen rijstvelden in het Telang I gebied. 25 januari 2005</p>	<p>103_0336 Veldkanaal langs een rijstveld in het Telang I gebied. 25 januari 2005</p>	<p>103_0342 Inspectie van de beweegbare glasvezel klep om de afvoer uit en de watervoorziening naar een tertiair kanaal in het Telang I gebied te regelen. 25 januari 2005</p>	<p>103_0343 Inspectie van de beweegbare glasvezel klep om de afvoer uit en de watervoorziening naar een tertiair kanaal in het Telang I gebied te regelen. 25 januari 2005</p>

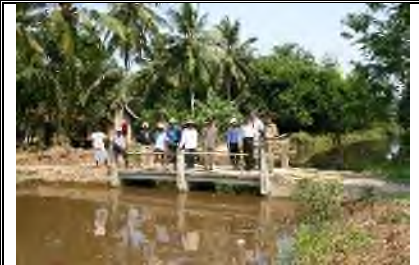
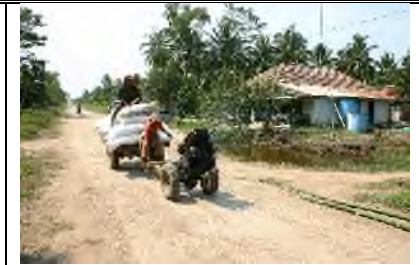
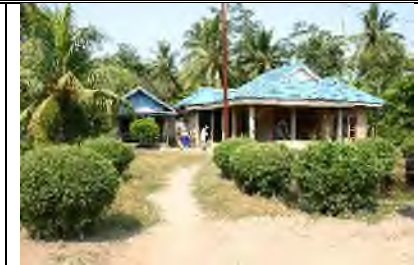
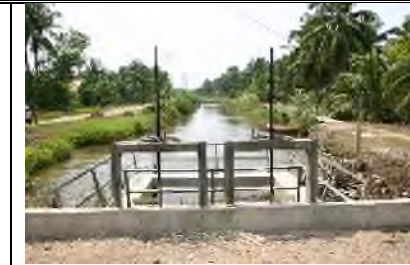
<p>103_0370 Bezoek aan een brug over een secundair kanaal die door de lokale bewoners is gebouwd. 27 januari 2005</p>	<p>103_0374 Toegangsweg met een stenen huis in het Telang I gebied. Transport van de oogst naar de steiger voor het verdere transport over water. 27 januari 2005</p>	<p>103_0376 Stenen huis in het Telang I gebied. 27 januari 2005</p>	<p>103_0379 Vloed in een secundair kanaal voor het kunstwerk voor het regelen van de afvoer uit en de wateraanvoer naar een secundair kanaal in het Telang I gebied. 27 januari 2005</p>

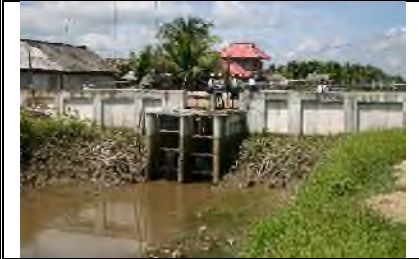
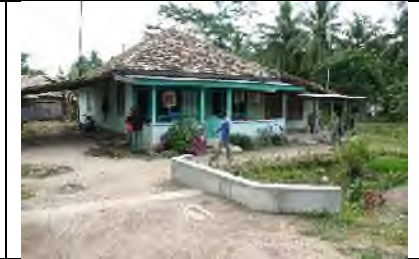
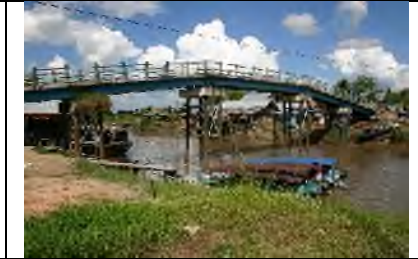
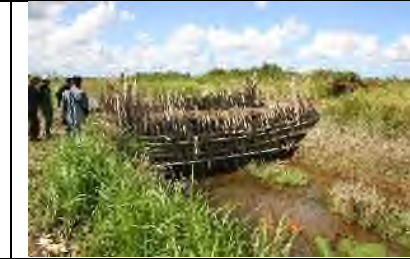
<p>107_0717 Eb voor het kunstwerk voor het regelen van de afvoer uit en de wateraanvoer naar een secundair kanaal in het Telang I gebied. 27 januari 2005</p>	<p>107_0724 Mooi huis in het Telang I gebied. 1 augustus 2005</p>	<p>107_0726 Herstelde stalen brug over een primair kanaal in het Telang I gebied. 1 augustus 2005</p>	<p>107_0728 Voorlopige dam in een secundair kanaal in het Saleh gebied bij eb. 1 augustus 2005</p>

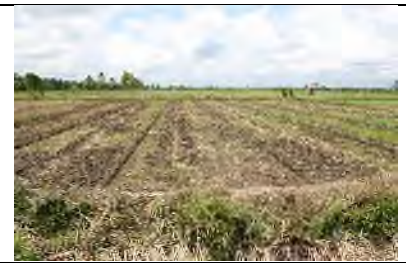
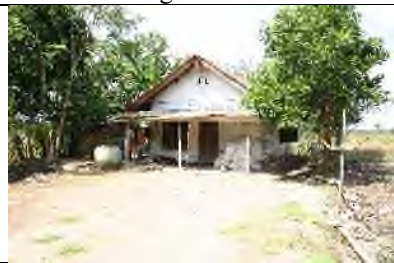
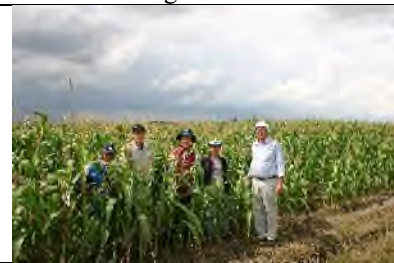
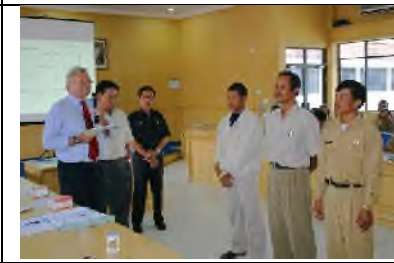
<p>107_0749 Gereed gemaakt rijstveld in het Saleh gebied. 2 augustus 2005</p>	<p>107_0750 Huis met een drum om regenwater van het dak te verzamelen. 2 augustus 2005</p>	<p>107_0751 Poseren in een maisveld in het Saleh gebied. Persoon links onbekend, dan Ir. Ad van den Eelaart, Prof. Robiyanto H. Susanto, Dr. F.X. Suryadi, Prof. Bart Schultz. 2 augustus 2005</p>	<p>107_0758 Uitreiken van certificaten aan de nieuwe voorzitters van de associatie van water gebruikers in respectievelijk het Saleh gebied en twee delen van het Telang I gebied. 4 augustus 2005</p>

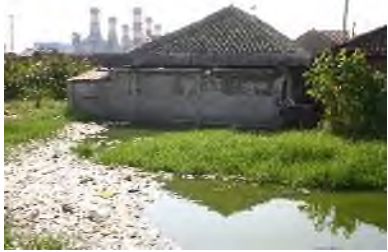
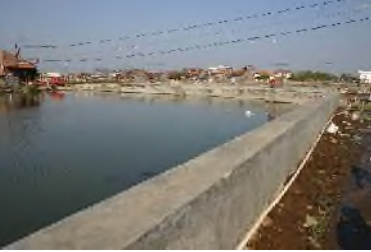
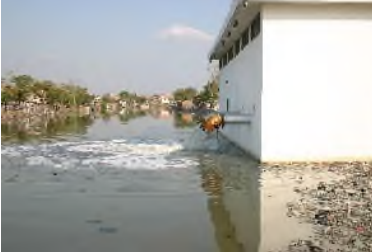
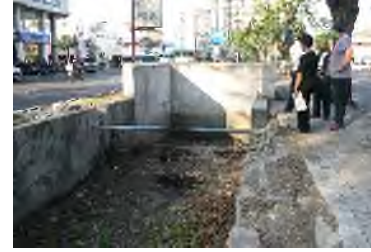
<p>127_2791 Wateroverlast in de Banger polder in Semarang langs de Banger rivier. 4 juli 2007</p>	<p>127_2794 Muur om overstrooming langs de Banger rivier in Semarang tijdens vloed te voorkomen. De Banger polder ligt aan de oostkant van Semarang. In verband met de afvoer van de Banger rivier was het gebied in 2016 nog in open verbinding met de Java zee. 4 juli 2007</p>	<p>128_2801 Gemaal langs de Banger rivier om overtollig lokaal water uit het westelijke deel van de Banger polder uit te malen. 4 juli 2007</p>	<p>128_2809 Gracht in de Banger polder, Semarang. 4 juli 2007</p>

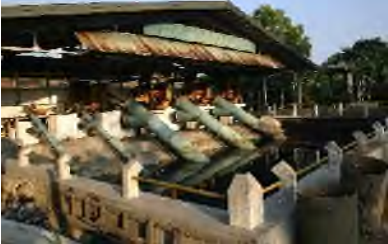
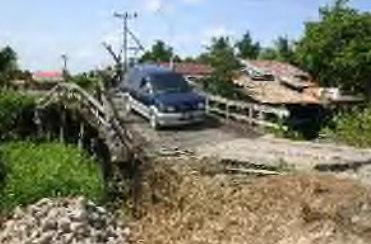
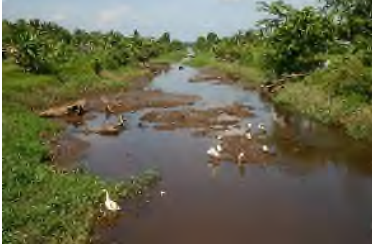
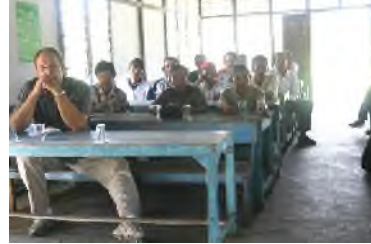
<p>128_2815 Gemaal voor het uitmalen van overtollig water van Semarang naar het East Banjir kanaal. 4 juli 2007</p>	<p>128_2819 Beschadigde brug over een rivier in het Pontianak gebied, West Kalimantan. 7 juli 2007</p>	<p>128_2820 Onvoldoende onderhouden primair kanaal in een veengebied in het Pontianak gebied, West Kalimantan. 7 juli 2007</p>	<p>128_2823 Informatie aan boeren over het proefproject om het waterbeheer in een secundair blok - ongeveer 250 hectare - in het Pontianak gebied, West Kalimantan. Links voor Martijn Elzinga, medewerker Bouwdienst Rijkswaterstaat. 7 juli 2007</p>

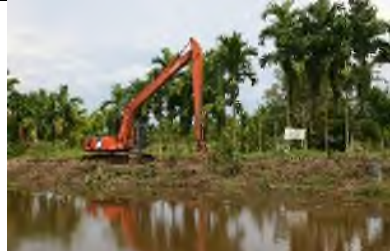
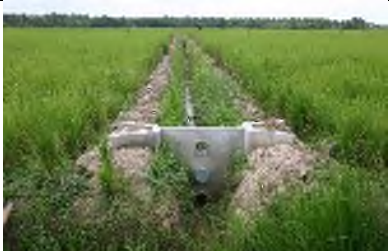
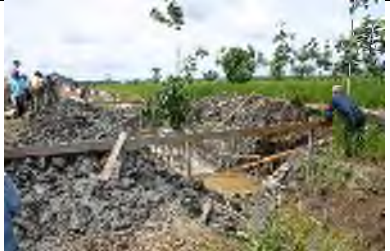
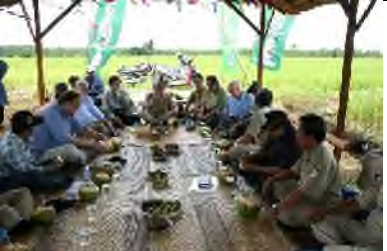
<p>IMG_3026 Hydraulische kraan voor het graven van een primair kanaal in het Sambas gebied, West Kalimantan. 19 november 2007</p>	<p>IMG_3028 Stuw met verschillende mogelijkheden voor wateraanvoer naar, of afvoer van water uit een tertiair kanaal in het Sambas gebied, West Kalimantan. 20 november 2007</p>	<p>IMG_3036 Bouw van een kunstwerk voor wateraanvoer aan, of afvoer van water van een secundair kanaal in het Sambas gebied, West Kalimantan. 20 november 2007</p>	<p>IMG_3040 Bijeenkomst in het veld in het Sambas gebied, West Kalimantan. Aan het hoofd van de tafel het Hoofd van het Sambas District. 20 november 2007</p>

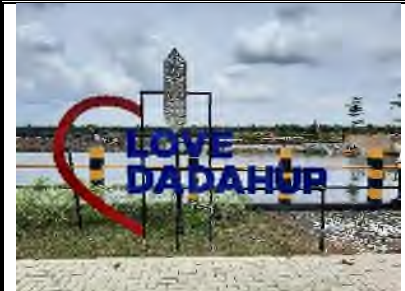
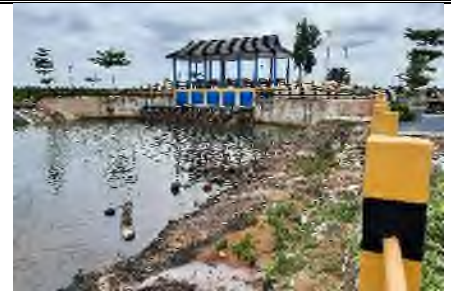
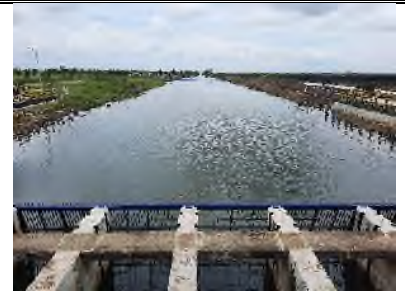
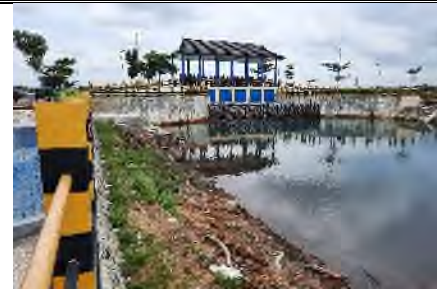
<p>20241017_122521 Welkom bij de inlaat van het hoofdkanaal door de Dadahup Polder</p>	<p>20241017_123125 Bovenstroomse kant van de inlaat aan de bovenstroomse kant van het hoofdkanaal door de Dadahup Polder</p>	<p>20241017_123412 Hoofdkanaal aan de boverstroomse kan van de Dedahup Polder, gezien vanaf de inlaat</p>	<p>20241017_123841 Benedenstroomse kant van de inlaat aan de bovenstroomse kant van het hoofdkanaal door de Dadahup Polder</p>

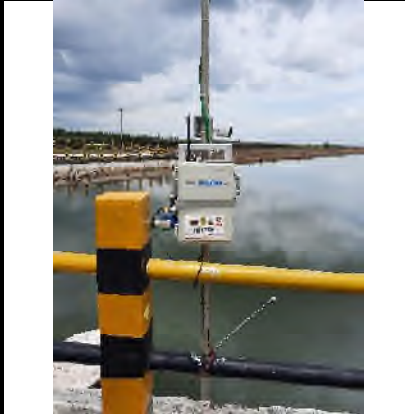
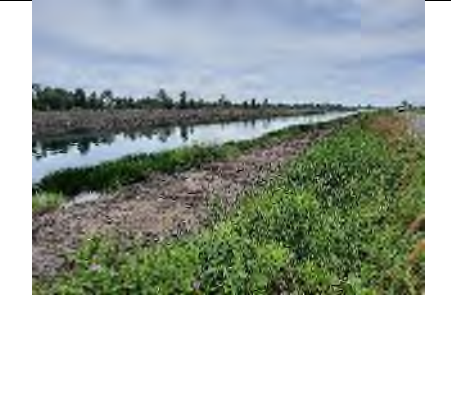
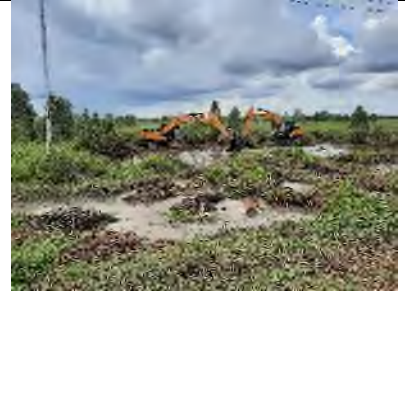
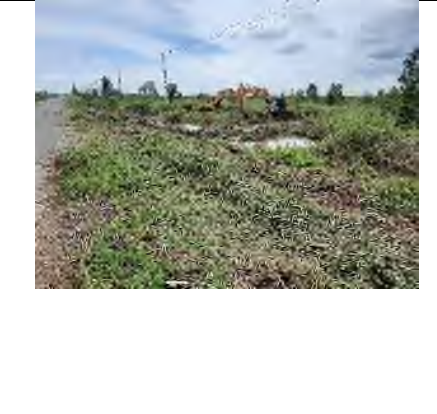
<p>20241017_124656 Automatische niveaumeterbij de inlaat van de Dadahup Polder</p>	<p>20241017_131010 Hoofdkanaal door de Dedahup Polder, gezien vanaf de inlaat aan de bovenstroomse kant</p>	<p>20241017_131044 Aanleg van rijstvelden aan de bovenstroomse kant van de Dadahup Polder</p>	<p>20241017_131058 Aanleg van rijstvelden aan de bovenstroomse kant van de Dadahup Polder</p>

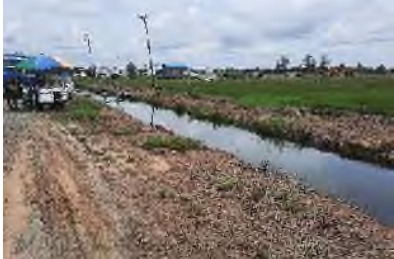
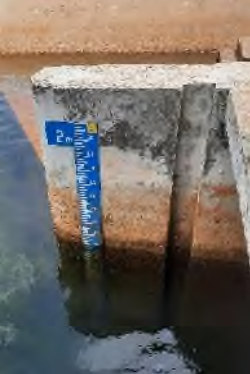
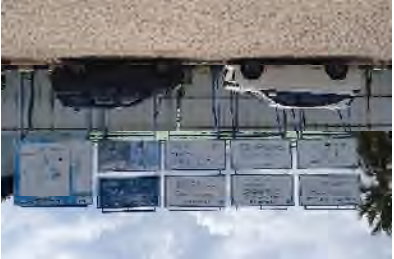
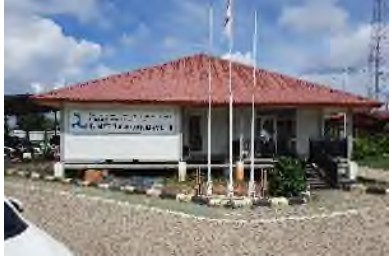
<p>20241017_133019 Landschap in de Dadahup Polder met een tertiair kanaal en op de achtergrond enkele eerste gebouwen en hydraulische kranen voor ontginning van de Dadahup Polder</p>	<p>20241017_133213 Staff gauge at the inner side of the inlaat en uitlaat structure of a secundair kanaal in Dadahup Polder Peilschaal bij de inlaat en uitlaat aan de kant van een secundair kanaal in de Dadahup Polder</p>	<p>20241017_141809 Borden van het Ministry of Public Works en bedrijven die betrokken zijn bij de aanleg en de ontginning van de Dadahup Polder</p>	<p>20241017_141928 Kantoorgebouw van het Ministry of Public Works in de Dadahup Polder</p>

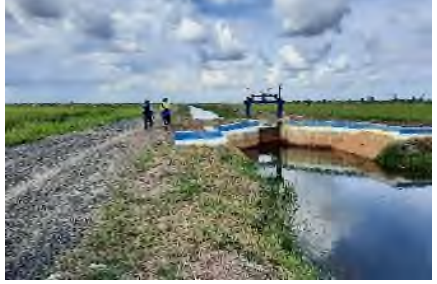
<p>20241017_145856 Inlaat en uitlaat van een tertiair kanaal in de Dadahup Polder aan de kant van het secundaire kanaal</p>	<p>20241017_145913 Tertiair kanaal in de Dadahup Polder</p>	<p>20241017_150011 Inlaat en uitlaat van een tertiair kanaal in de Dadahup Polder aan de kant van het tertiaire kanaal</p>	<p>20241017_150057 Peilschaal bij de inlaat en uitlaat van een tertiair kanaal in de Dadahup Polder aan de kant van het tertiaire kanaal</p>

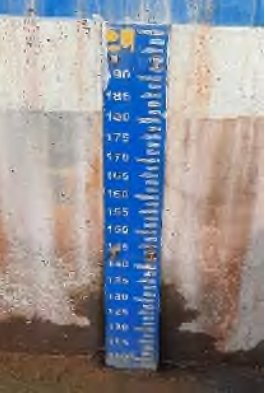
<p>20241017_150105 Peilschaal bij de inlaat en uitlaat van een tertiair kanaal in de Dadahup Polder aan de kant van het tertiaire kanaal</p>	<p>20241017_150655 Regelwerk voor het openen en sluiten van de inlaat en uitlaat van een tertiair kanaal in de Dadahup Polder</p>
